Báňské a měřičské služby Blatná, v.o.s. Jiráskova 201 388 01 BLATNÁ	Úkol: Stříbrná Skalice - plán SaR	
	Těžební organizace: Českomoravský štěrk, a.s.	
Název přílohy: Stav pozemků po provedené sanaci a rektivaci		
Okres: Praha - východ Benešov	Obec: Stříbrná Skalice Chočeradý	Kat. území: Stříbrná Skalice Samechov
Podklad: ZML Stříbrná Skalice	Vyhotovil: Ing. K. Krotký Datum: 04/2019	Výtisk č.: 1
Měřítko: 1 : 2 000 0 20 40 60 m	Schválil-závodní lomu:	Příloha č.: 2

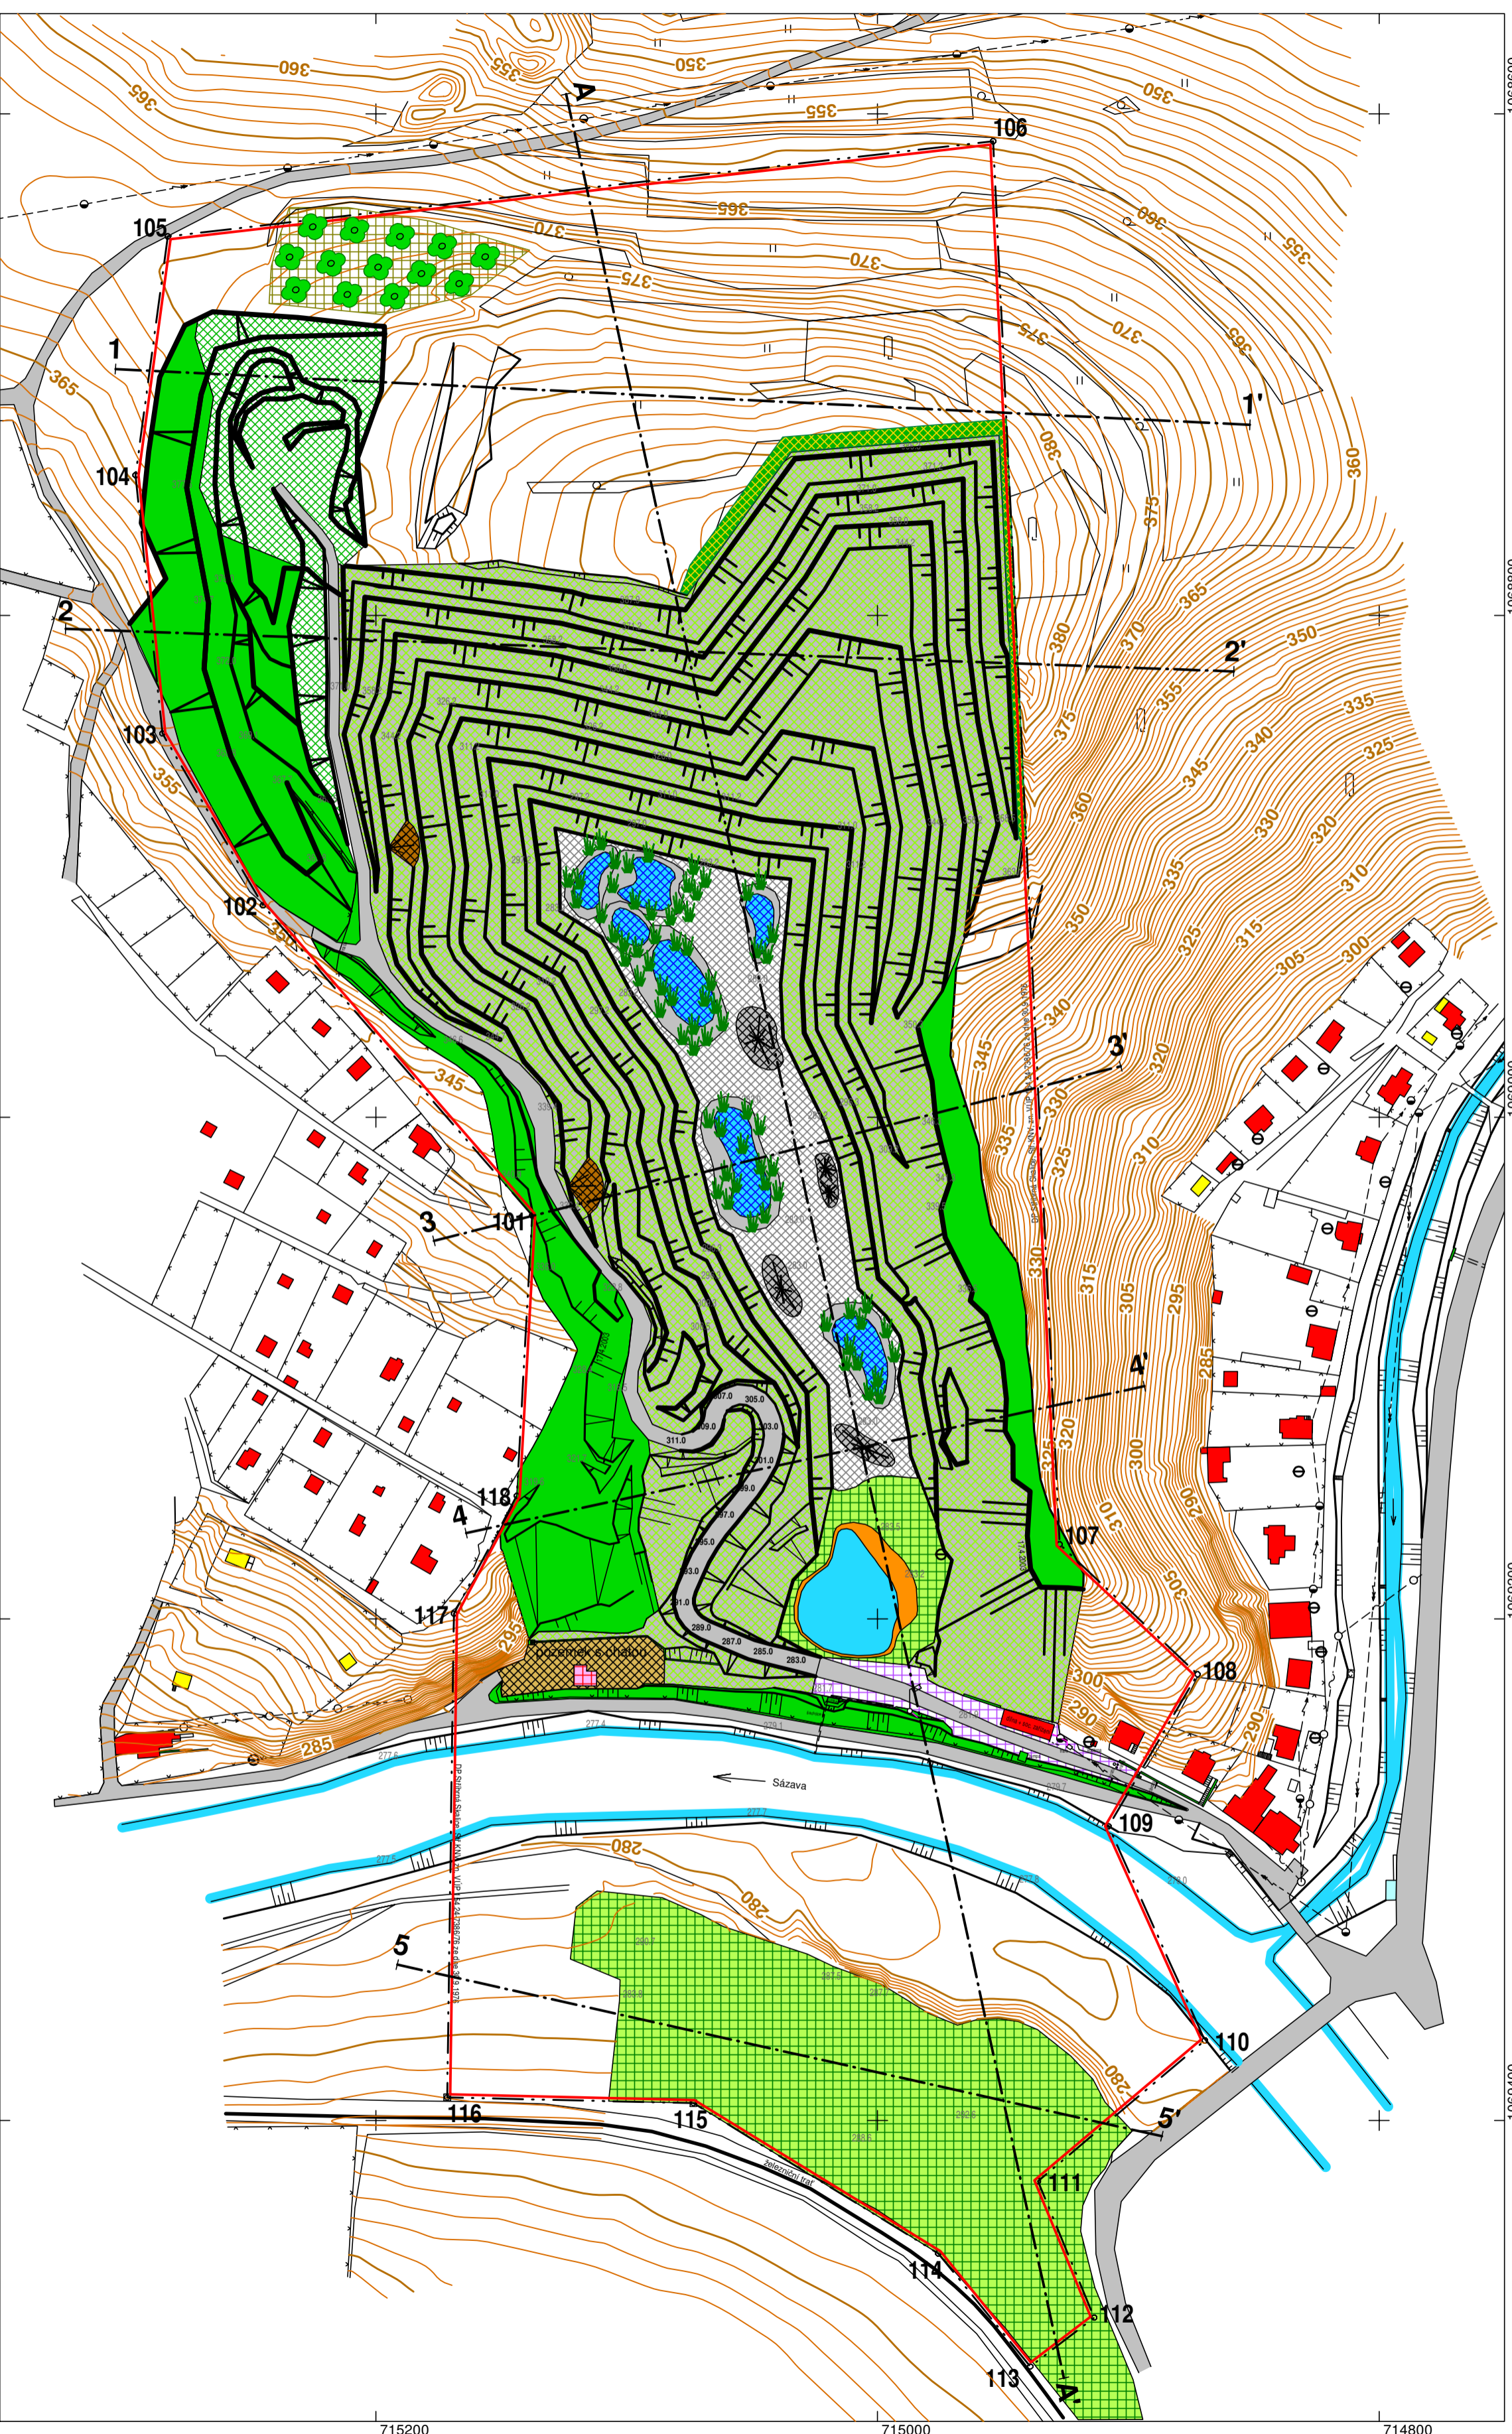
závěrné stěny ponechané přírodním procesům spontánní sukcese (6,98+0,30 = 7,28 ha)
-

pás zeleně - za účelem vytvoření pohledové kulisy a zhoršení prostupnosti provedena výsadba trnky a jiných keřů

těleso deponie skrývkových zemin s výsadbou dřevin
-

ponechaná plocha dna lomu s odkrytým skalnatým podložím (1,29 ha)
-

ponechaná zděná provozní budova s nádvořím, o jejímž využití bude rozhodnuto v rámci zpracování plánu likvidace kamenolomu po dotěžení zásob (0,19 ha)

pozemek po demolici provozních budov vyčleněný pro výstavbu chaty (0,12 ha)
-

vyhloubená vodní nádrž pro rekreaci obyvatel s pozvolným vstupem do vody

výsadba ovocného sadu
-

zatravněná plocha skládek (2,00 ha) a zatravněná plocha kolem vodní nádrže využívané pro rekreaci obyvatel (0,18 ha)
-

plochy již ozeleněné náletovými dřevinami - provádět výchovné zásahy a likvidaci invazních druhů (1,75 + 0,33 + 0,18 = 2,26 ha)

vytvořené mělké tůně a mokřady
-

vytvořené suťové kužele
-

naspané kamenité hromady
-

závěrné těžební řezy kamenolomu
-

těleso ochranného valu
